Reparaturbericht

Revision einer Buffetuhr des Herstellers

Friedrich Mauthe, Schwenningen (württembergischer Schwarzwald)

aus den 1950er Jahren

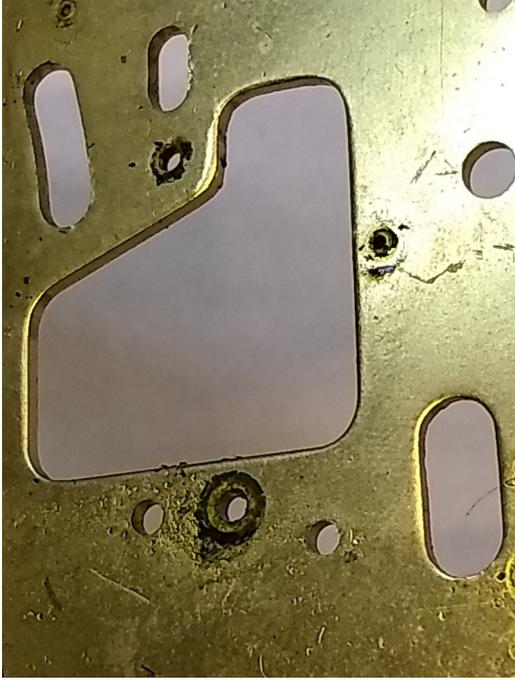
-das Werk ist verschmutzt, das Öl verharzt. Zur Feststellung weiterer Verschleißerscheinungen wird es in seine Einzelteile zerlegt und zunächst gereinigt

Abbildung 2: Platine des zerlegten Uhrwerks vor der Reinigung. Gut sichtbar: Drei schmutzige Lager

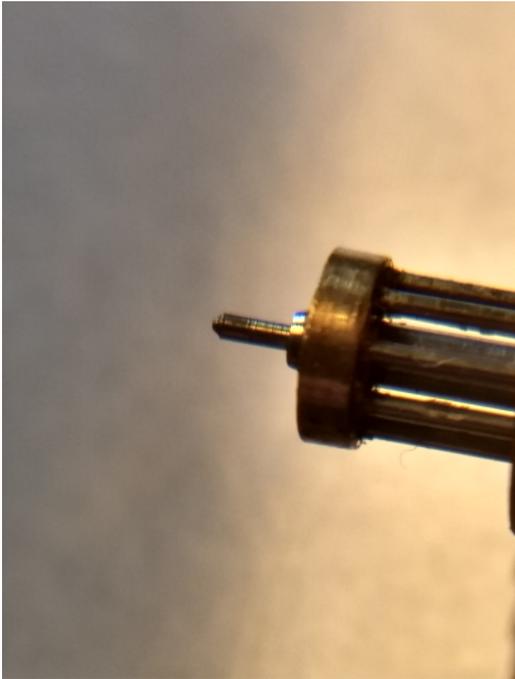
Zu allem Überfluss bildet das regelrecht austrocknende, zäh werdende Öl in den Lagern mit dem Abrieb und dem Staub zusammen eine hervorragende Schleifpaste, die die harten, hochglanzpolierten Stahlzapfen aufraut und die zugehörigen, runden Messinglager oval auslaufen lässt.

-neun Lagerzapfen sind rau. Sie werden rolliert (Druckpolitur mit einer speziellen Vorrichtung)

Abbildung 3: Ein rauher "eingelaufener" Lagerzapfen mit radialen Riefen

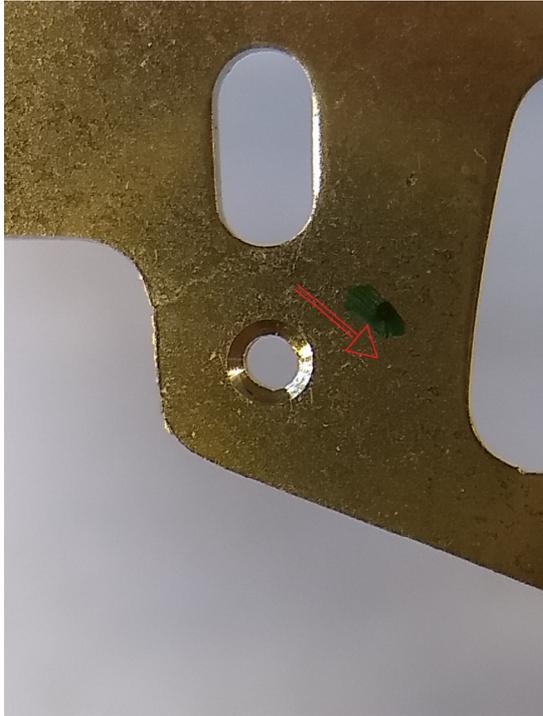
-neun Lager in den Werkplatinen sind oval ausgelaufen und müssen erneuert werden

Abbildung 4 Ein ausgelaufenes Lager. Im Laufe der Zeit hat sich der Zapfen nach unten rechts in das Messinglager der Platine "gefressen"

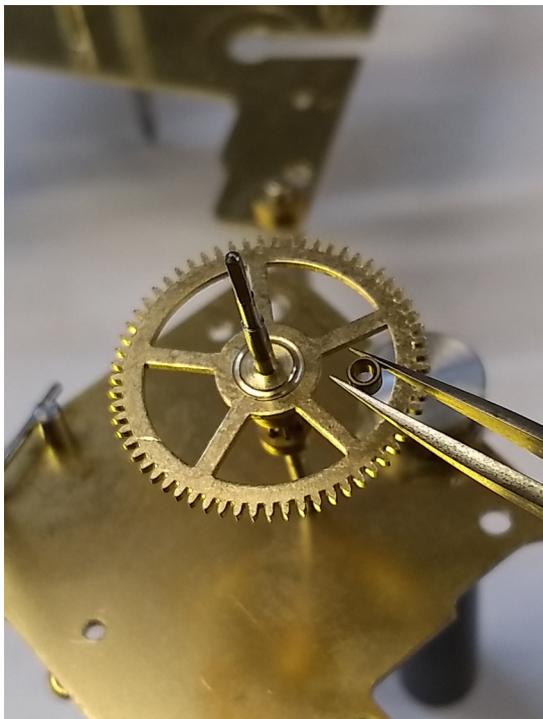
Abbildung 5: Rad mit neuem Einpresslager (rechts in der Pinzette)

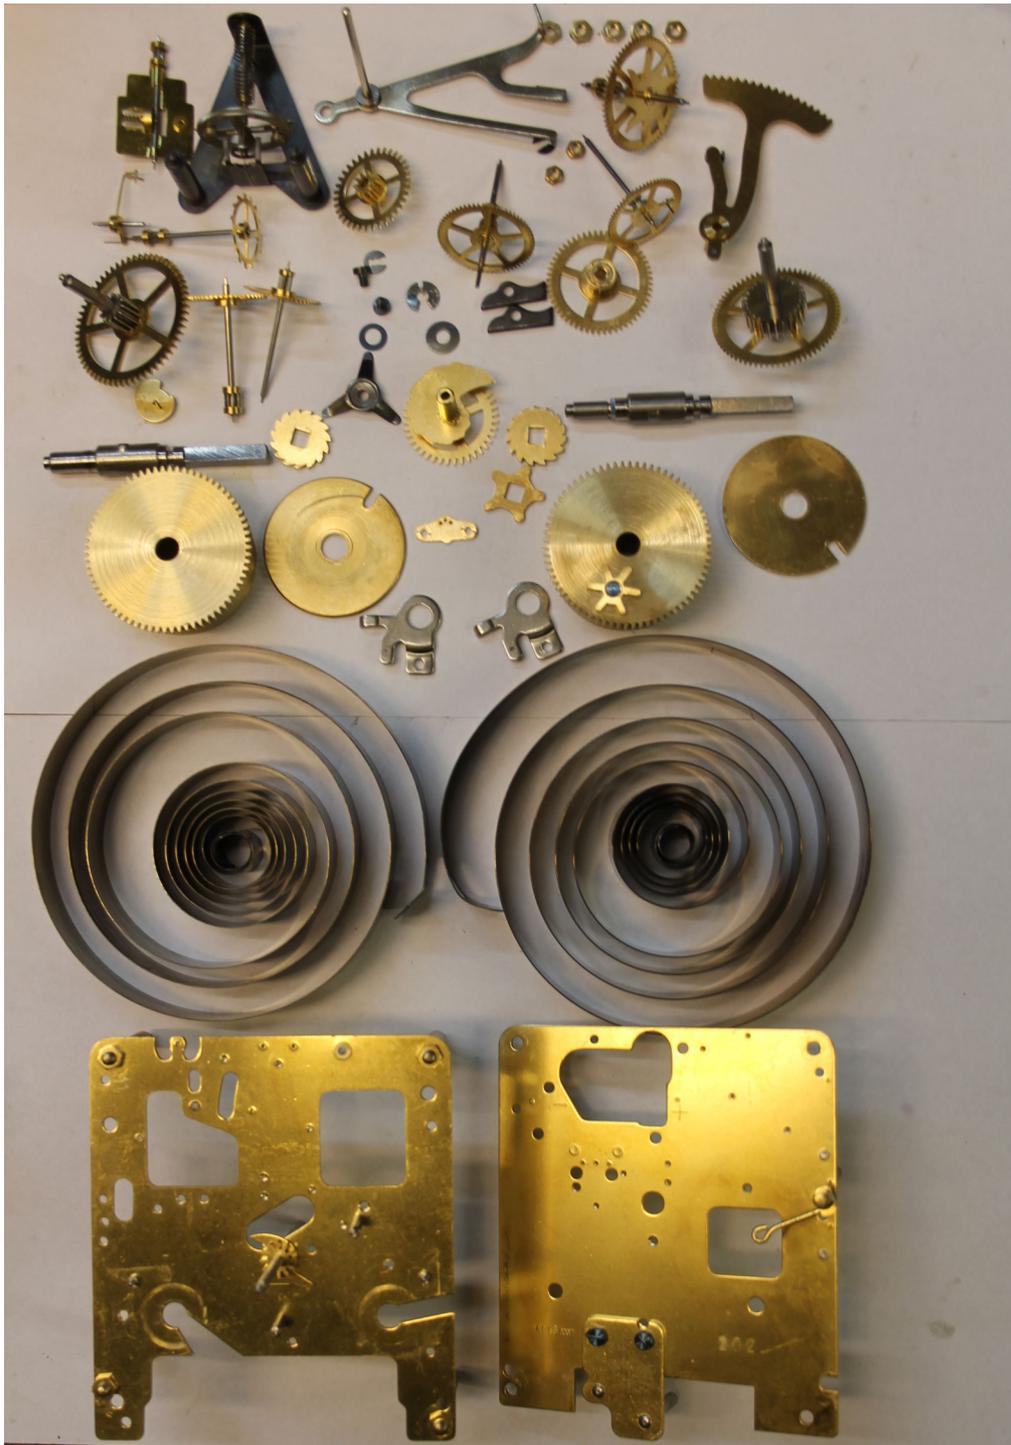
Abbildung 8 Das zerlegte und bereits gereinigte Uhrwerk (unten die beiden Platinen, darüber die beiden Aufzugsfedern mit ihren Federhäusern, darüber die Komponenten von Geh- und Schlagwerk)
